ANALISIS PEMETAAN KERUSAKAN JALAN KABUPATEN SORONG DENGAN METODE SDI (*SURFACE DISTRESS INDEX*)

¹Murni, ^{2*}Asriadi, ³Ahmad Badrul Ali Mustofa
^{1,2,3}Program Studi Perencanaan Wilayah dan Kota,
Universitas Muhammadiyah Sorong, Sorong

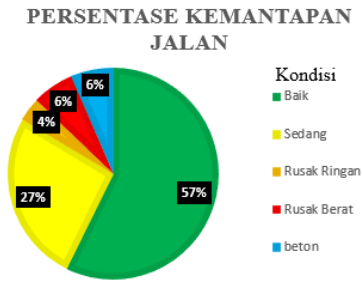
Gambar 2. Diagram Kemantapan Ruas Jalan Kabupaten Sorong Arah Normal

Berdasarkan Tabel 6. Bahwa persentase kondisi jalan paling dominan adalah kondisi jalan yang baik yaitu sebesar 57 persen. Pada arah normal kondisi jalan yang baik yaitu 6,3 km, kondisi jalan yang sedang yaitu 2,9 km, kondisi rusak ringan yaitu 400 m, kondisi rusak berat yaitu 700 m, dan cor beton sepanjang 700 m.

Dari total panjang ruas jalan Kabupaten Sorong arah normal hasil menunjukkan bahwa nilai rata-rata pengujian SDI dapat disimpulkan dalam kategori baik.

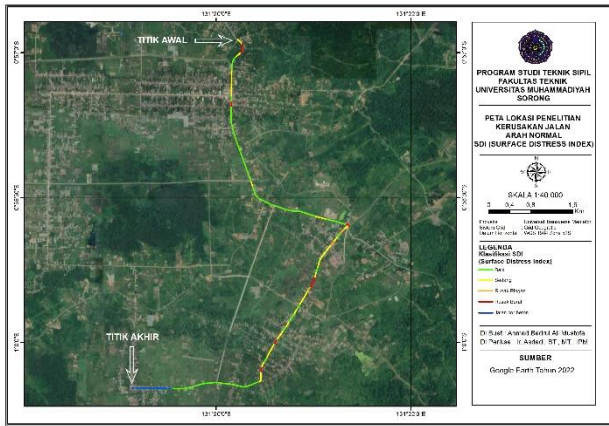
Gambar 5. Hasil Pemetaan Kerusakan Jalan Arah Normal
(Sumber: Google Earth)

Setelah mendapatkan hasil analisis survei SDI (*Surface Distress Index*) pada ruas jalan Kabupaten Sorong dari Tugu Pawbili s/d SP2 kemudian disajikan ke dalam GIS, penelitian ini menggunakan *Software ArcGis 10.3*.

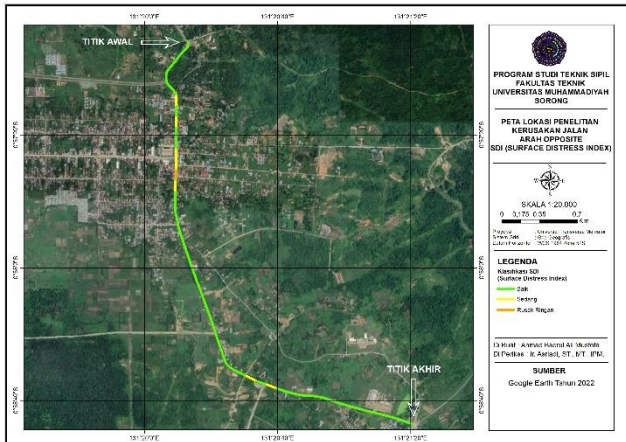
Gambar 6. Hasil Pemetaan Kerusakan Jalan Arah Opposite
(Sumber: Google Earth)

Berdasarkan hasil pengolahan data dan hasil identifikasi jenis kerusakan yang menggunakan metode SDI yang di *input* dengan *Software ArcGis 10.3* maka semakin buruk nilai SDI-nya maka semakin buruk keadaan permukaan perkerasan jalan, sebaliknya semakin kecil nilai SDI semakin baik pula keadaan permukaan perkerasan jalan.
